## CONSTRUCTION ÉQUIPEMENT PUBLIC (45)

### LIMITE DE CENTRE BOURG

SCOP B-A-Bo, Atelier Desmichelle, architectes

Ville de Courtenay (45)

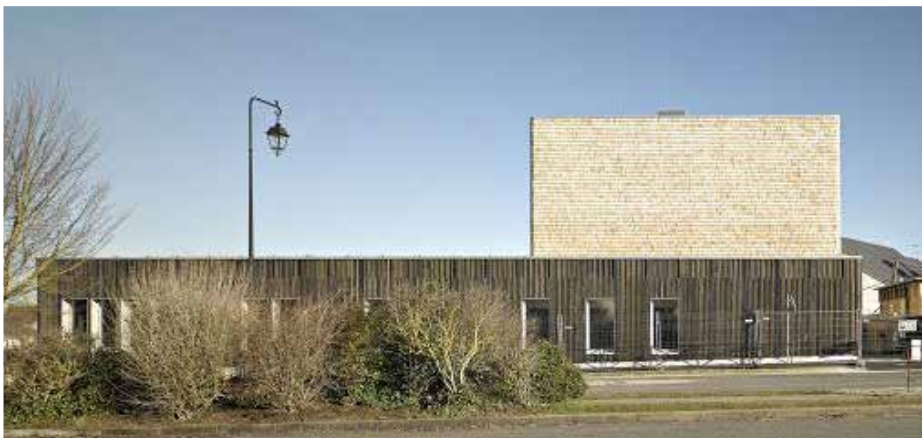
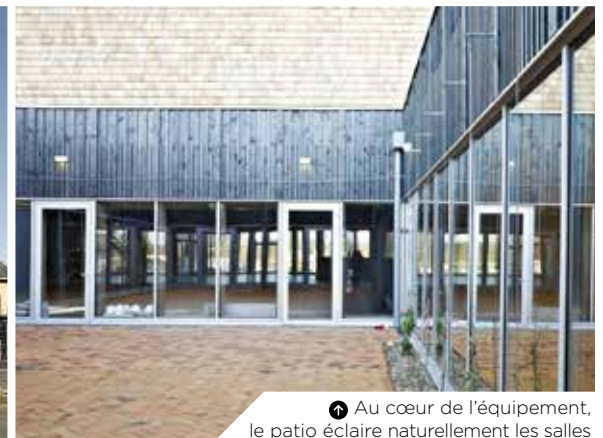
➔ Au cœur de l'équipement, le patio éclaire naturellement les salles

La performance thermique de l'enveloppe offre un bon confort d'hiver et d'été. En plus de l'éclairage naturel qu'il apporte, le patio intérieur favorise le rafraîchissement de l'équipement en été.
