## CONSTRUCTION IMMEUBLE DE LOGEMENTS (88)

### MILIEU URBAIN

ASP Architecture Antoine Pagnoux

SA d'HLM Le Toit Vosgien

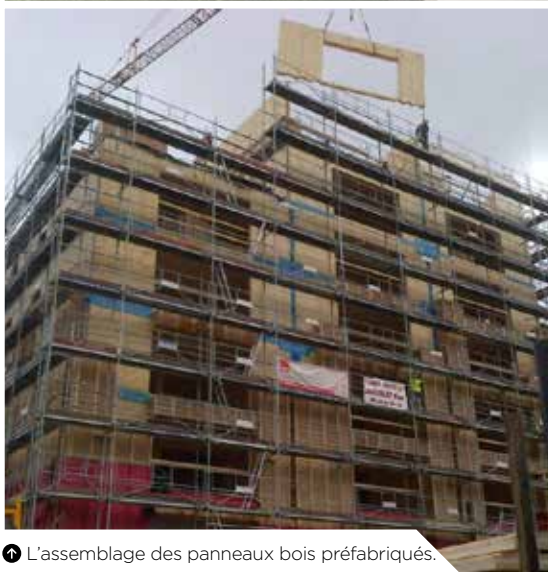
1 L'assemblage des panneaux bois préfabriqués.

Bâtiment en structure bois massif de 8 niveaux. La dalle du rez de chaussée et la cage d'escalier sont en infrastructure béton. La structure des balcons est en acier galvanisé indépendante.

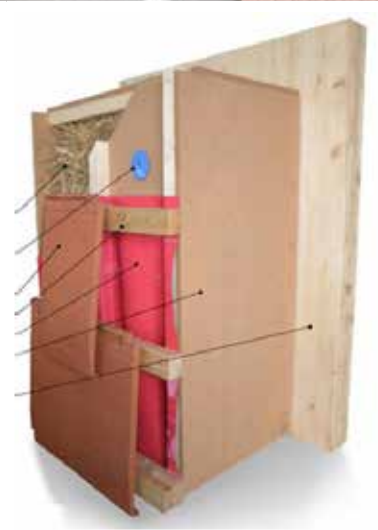
3 Maquette des caissons de façade rapportée

Les murs extérieurs sont réalisés en caisson bois remplis de bottes de paille (40 cm d'épaisseur). La continuité de l'isolation participe fortement à la performance thermique du bâtiment.
