## EXTENSION-RÉHABILITATION D'UNE CHAUMIÈRE (76)

MILIEU RURAL

## Le regard du C.A.U.E

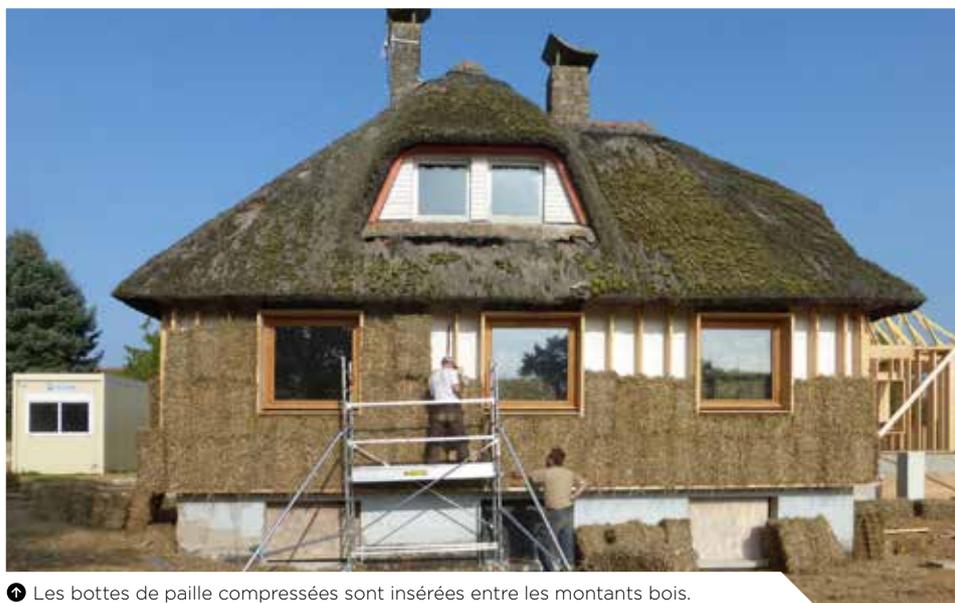
1 Les bottes de paille compressées sont insérées entre les montants bois.

Isolation extérieure en bottes de paille sur l'existant et l'extension : 40 cm de paille compressée. Couverture en chaume.
